Sneploven DBJ 1

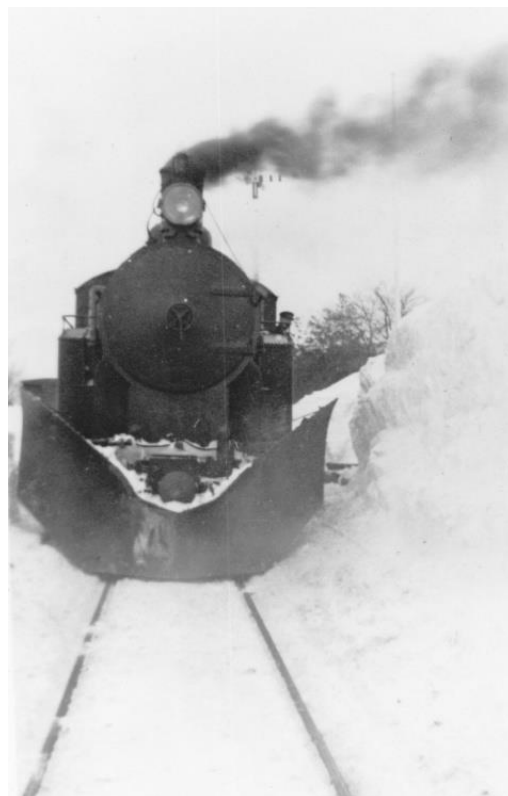
Også Nydqvist-lokomotiverne fik snenæser.

Den bornholmske Jernbane anskaffede i 1901 en snenæse til lokomotiverneⁱ. Det var en løs sneplov til at montere foran på lokomotiverne om vinteren. Nok havde de en kofanger, der kunne fjerne lidt sne, men det forslag ikke, når driverne rigtig lagde sig i sporet.

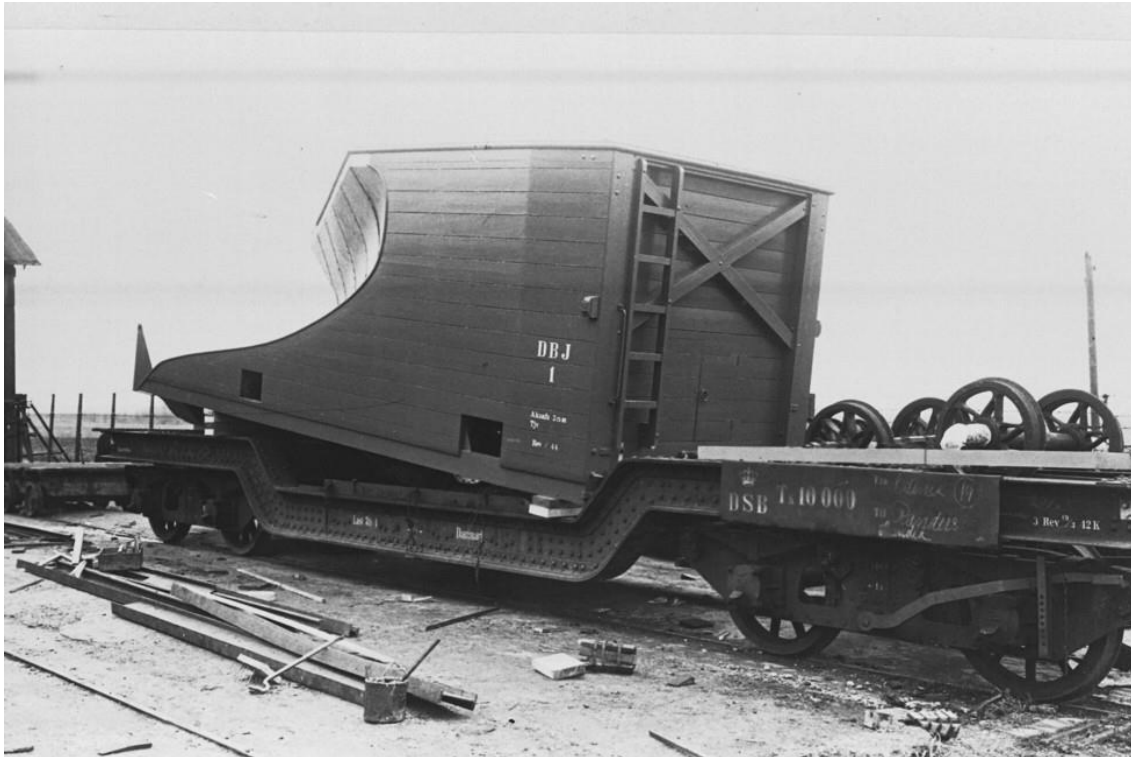
Sneploven læsset på DSB Tk 10000 på fabrikken Scandia. Foto: Scandia/JMJK.

Sneploven blev bestilt hos Scandia i Randers, men det kneb gevaldigt i de tider med at skaffe materialer, så den blev først færdig i slutningen af 1944. Den blev da læsset på DSBs sværgodsvogn Tk 10000 for at blive transporteret til København. Det var såmænd ikke, fordi sneploven var særlig tung, men Tk 10000 havde en forsænket bundⁱⁱⁱ, så sneploven ikke ragede alt for højt op under transporten, og derved kom i karambolage med fritrumsprofilet. Som det fremgår af billedet, havde man også taget hjulene af, for at gøre den lavere.

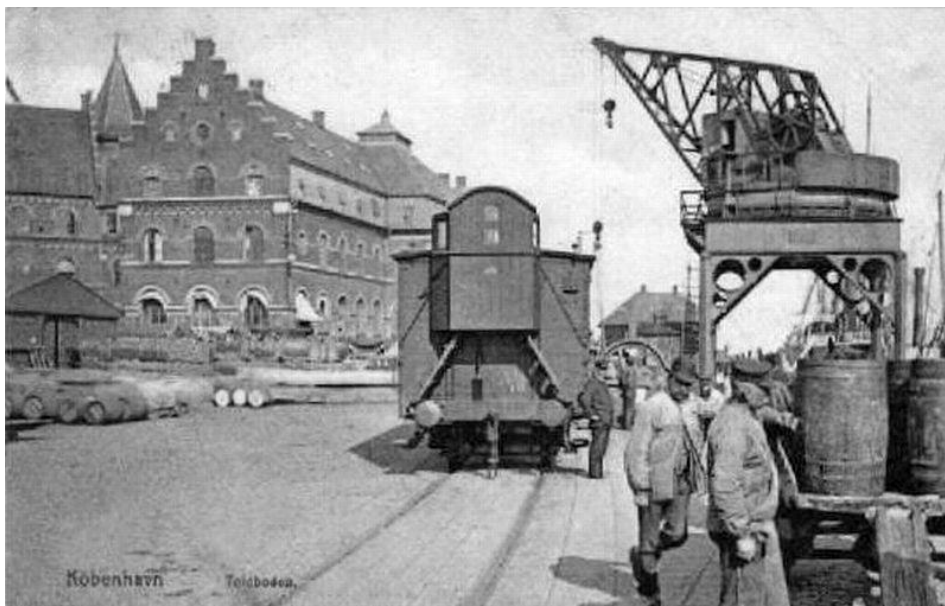
Sneploven blev formentlig sat ombord med denne kran på Søndre toldbod.

Alting var besværligt under Krigen, og det var svært at finde et skib, der sejlede til Bornholm under den strenge olierationering, og som tilmed havde plads til en så stor genstand som sneploven. Man måtte derfor vente til sidst i januar 1945, hvor "Bendy" af Hasle indladede stykgods og fik sneploven ombord som dækslast ved Søndre Toldbod i København.

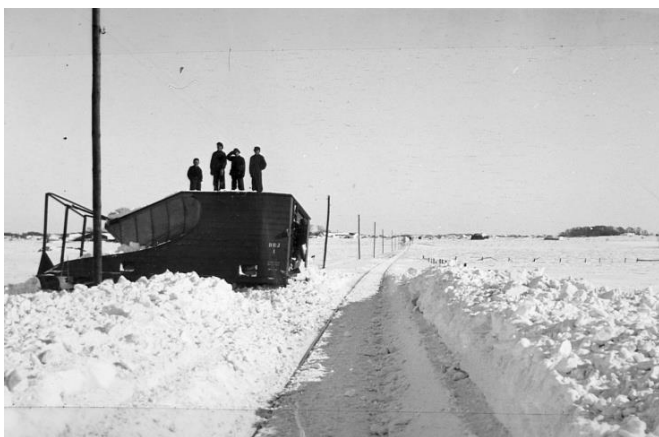
Sneploven Ved Grammegaard i 1947.

De følgende vintre gjorde den også et godt stykke arbejde. Der var dog også nogle erfaringer, der skulle gøres. Lå der rigtig gode driver på langs af sporet skulle der en vis fart på, for at ploven ikke skulle køre fast. Men så kastede den også virkelig sneen ud til siden, så det forslog noget. Der er således beretninger, om at huse tæt ved banen, bl.a. Pedersker station, har fået slået ruderne ind, når kaskader af sne kom væltende^{vi}. Når der rigtig var fart på, kom ploven let til at hoppe i sporet, f.eks. på grund af isdannelser eller sammenkørt sne i en overkørsel, og så skulle der ikke meget til, før den forlod skinnerne. Det mest spektakulære eksempel er fra marts 1947, hvor to damplokomotiver i forspand ryddede mellem Ugleenge og Langemyre. De havde god fart på, så sneen føg omkring dem, og i et glimt opdagede den ene fyrbøder, at de kørte forbi sneploven, som stod inde på marken ved Grammegaard. Der stod den i nogle dage, medens banen blev ryddet med andre midler, hvorefter den blev sat på sporet igen og kørt til værkstedet for at få en ny kobling^{vii}.

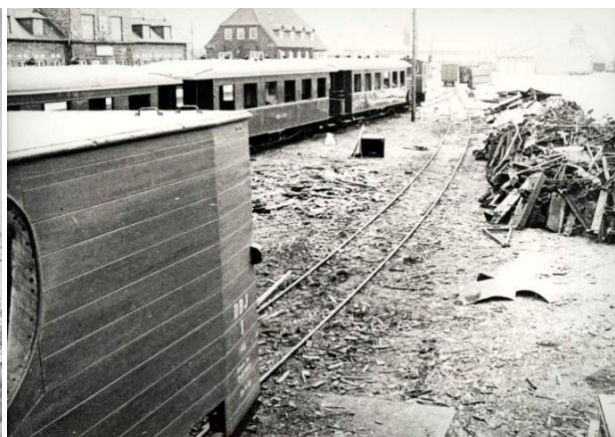
Ophugning på Rønne H 1969.

Sneploven eksisterede i resten af banens tid og blev anvendt lige til den sidste vinter, banen kørte. I 1969 blev sneploven ophugget på Rønne H sammen med det meste af det øvrige materiel.
